## Windböen über 100 kmh

Gespeichert von ralph am So., 08/12/2007 - 13:19

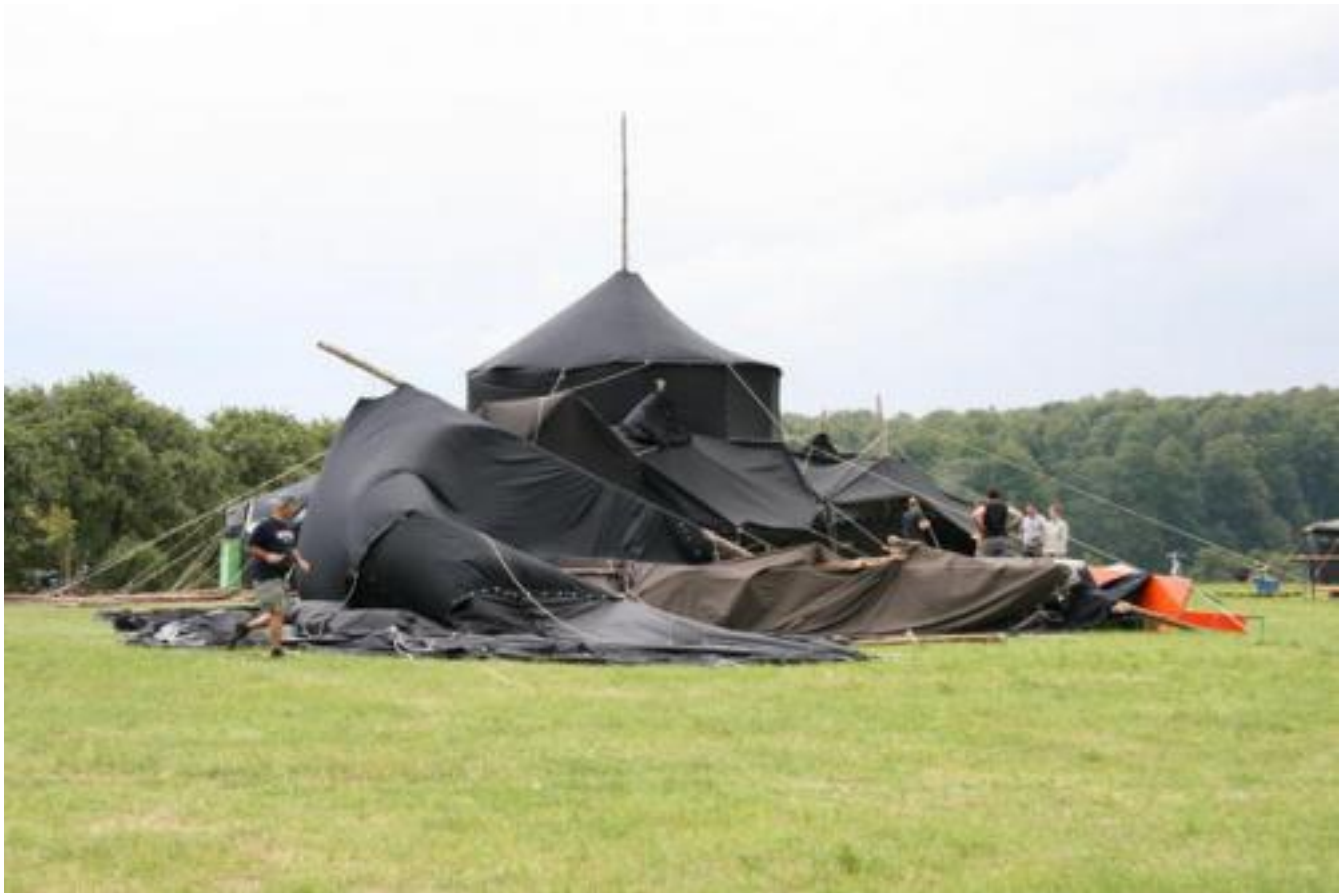
*Foto: Daniel Lienert*

Die nächste Messstation zeichnet Böen mit einer Geschwindigkeit von über 100 kmh auf. Wir sind noch mitten im Aufbau unseres Bürgerbüros auf dem Landesjamboree. Hier sollen später bis zu 6000 Teilnehmer und 300 Mitarbeiter mit all ihren Sorgen und Nöten eine Anlaufstelle haben.

Im Moment zerzt jedoch der Wind an Planen. Seilen und Zeltplanen. Immer wieder richten wir, spannen nach und verbessern die Sturmverspannung der Jurtenburg, die aus 15 einzelnen Jurten besteht und dem Wind gerade die volle Breitseite bietet.

Kurz denken wir darüber nach, das Zelt zu evakuieren und dem Sturm preis zu geben, dann geht alles ganz schnell. Der Mast der mittleren Verbindungsjurte fällt, ein kurzer Moment der Verwirrung, als wir wieder aufschauen steht das Zeltdach über uns noch, der benachbarte Teil der Jurtenburg liegt jedoch zerstört am Boden.

Niemand hat gesehen, wie dieser Teil gefallen ist, glücklicherweise war aber in dem Moment auch niemand unter diesen Dächern. Mit dieser letzten gewaltigen Windböe flaut der Sturm auch ab und wir machen uns gleich an die Sicherung des noch stehenden Teils. alle dem wind zugewandten Teleskopstangen sind völlig verbogen. Wir sichern mit Seilen nach und knöpfen den zerstörten Teil des Zeltes ab, schliessen die Lücken mit weiteren Planen und sichten die Schäden.

Zwei Drittel der Planen, der gefallenen Jurtenburg sind zerissen, durchstochen oder haben zumindest Ösen und Knöpfe verloren. Auch in dem stehenden Teil sind die Planen schwer geschädigt. Mehrere Risse nähen wir direkt von Hand, ersetzen fehlende Ösen mit Gurtschlaufen, um die Jurtenburg vor weiteren Sturmböen zu schützen.

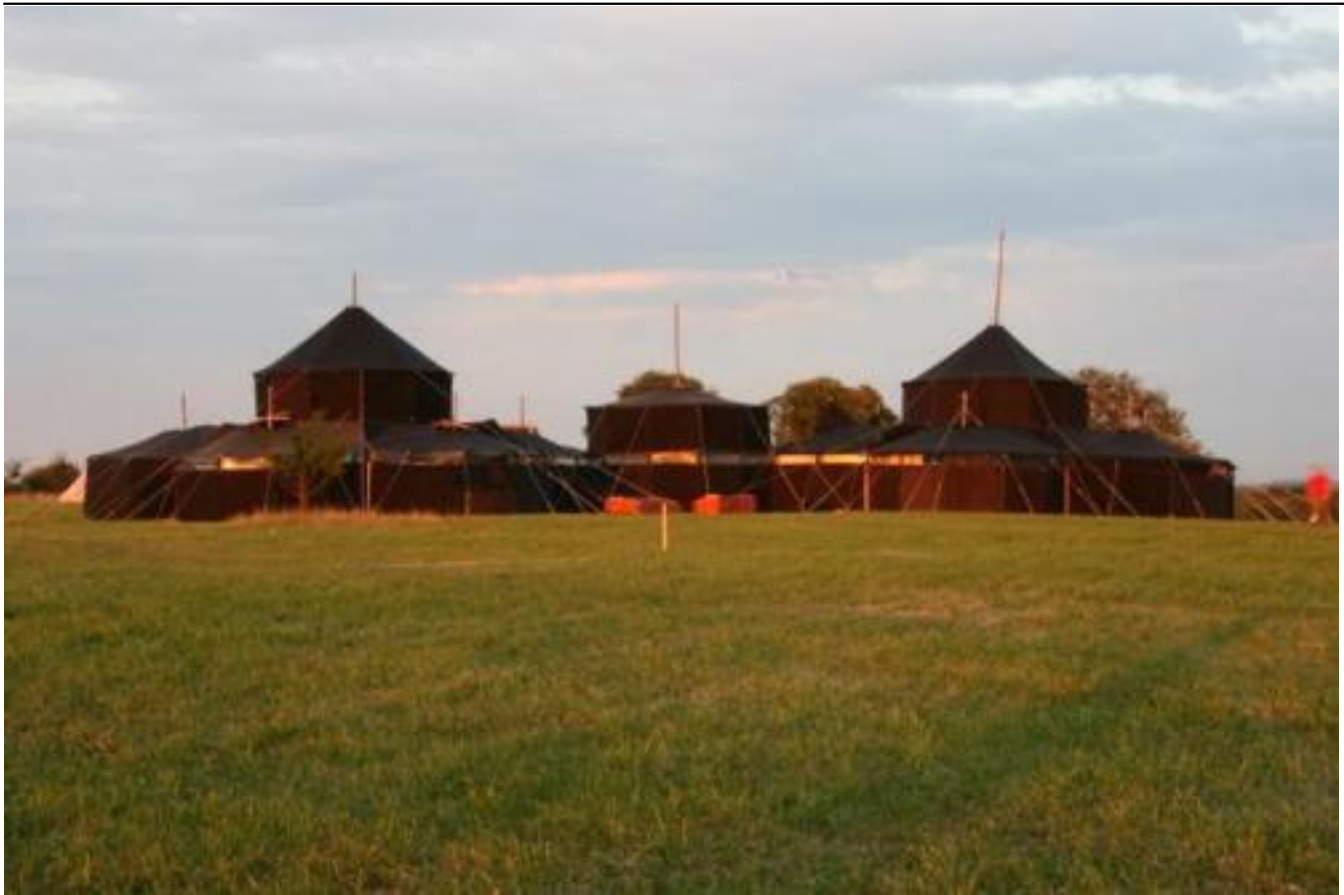
*Foto: Daniel Lienert (vor dem Sturm)*
